ФГБУ «Владимирская государственная зональная
машиноиспытательная станция»

Протокол испытаний

№ 03-26-18 (5020532)

Борона зубовая универсальная БЗУ-2-11

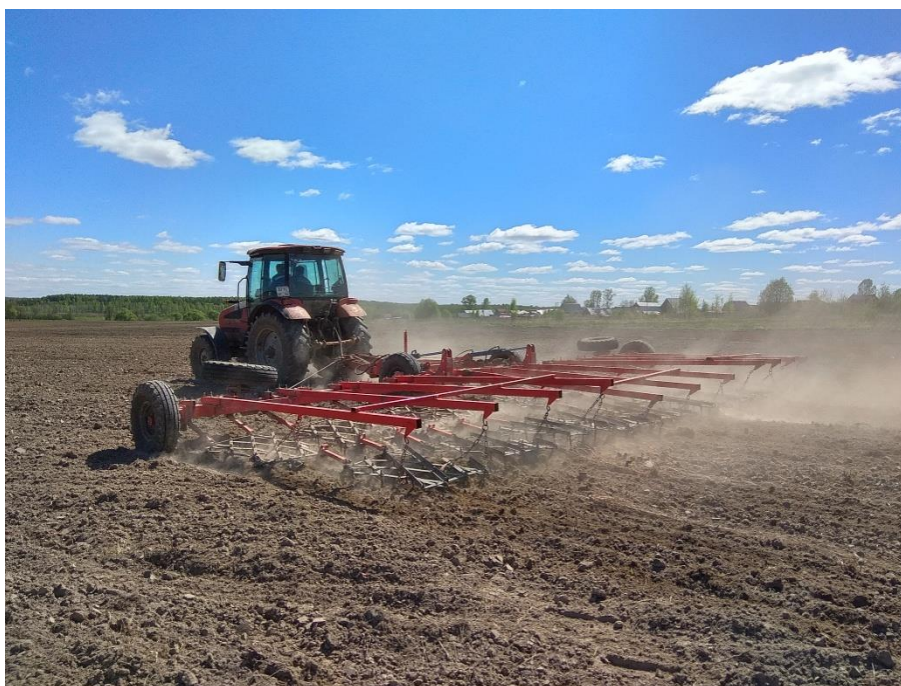
Краткие результаты испытаний	
Борона зубовая универсальная БЗУ-2-11	
Назначение и описание конструкции машины	
<p>Борона зубовая универсальная БЗУ-2-11 (далее борона) предназначена для рыхления верхнего слоя почвы, выравнивания поверхности поля, разрушения почвенной корки и комьев почвы, уничтожение сорняков и заделки семян и удобрения.</p> <p>Борона состоит из снлицы, к которой шарнирно крепится центральная балка, к ней через шарнирные соединения крепятся боковые балки. На центральной и боковых балках крепятся поперечные штанги, на которые в свою очередь навешиваются зубовые бороны БЗСС-1,0. Сцепка имеет 6 колес, 2 колеса, закрепленные на снице, работают как в транспортном, так и в рабочем положении; 4 колеса, закрепленные по краям сцепки, работают попарно в транспортном и рабочем положении.</p>	
Качество работы:	
Глубина обработки, см	5,8
Гребнистость поверхности почвы, см	1,5
Забивание и залипание рабочих органов	не наблюдалось

Техническая характеристика	
Показатели	Численные значения
Тип бороны	прицепная
Агрегатирование	МТЗ-1523.2 (тяг.кл 3)
Габаритные размеры, мм	
– в рабочем	8320x11225x990
– транспортном положении	8800x3340x4465
Масса бороны, кг	2500
Характеристика рабочих органов:	
Борона зубовая:
