П р о т о к о л и с п ы т а н и й

№ 08-55-2019 (5020892)

КУЛЬТИВАТОРА К -1200 МК

Культиватор К-1200 МК

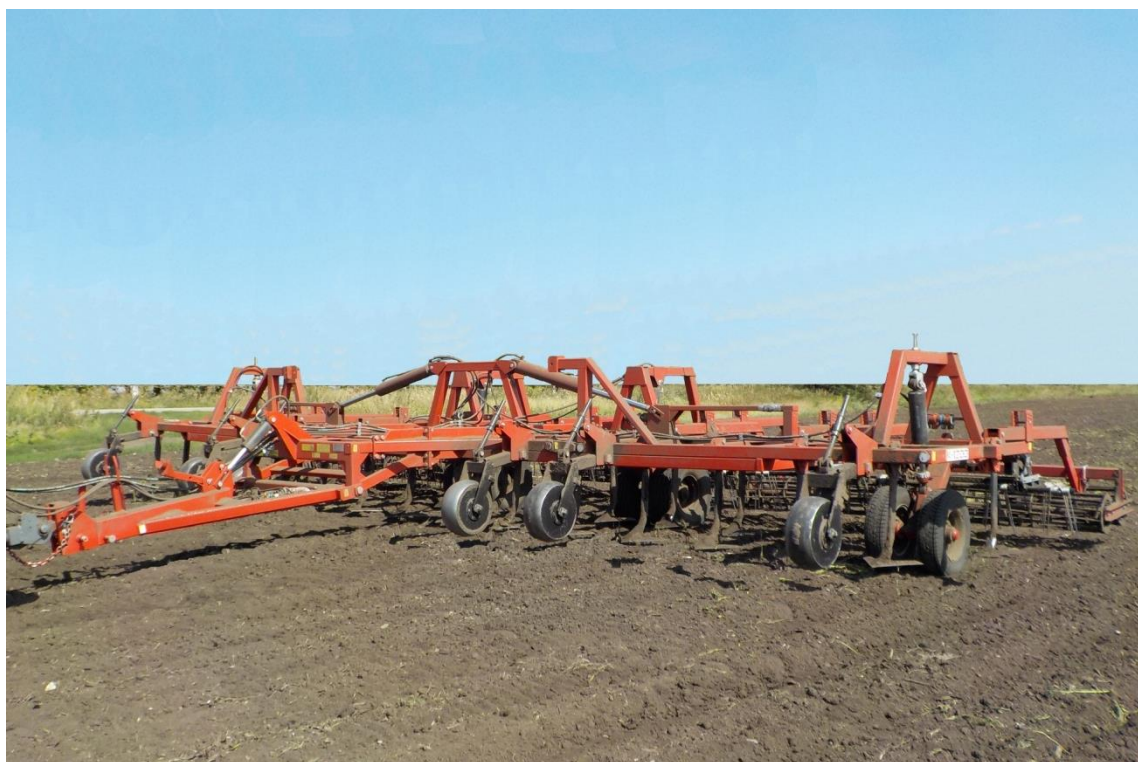
Назначение	Для паровой и предпосевной обработки почвы плоскорезущими лапами (данная комплектация поступила на испытания) на глубину 5-12 см. Для обработки осенних стерневых фонов машина может комплектоваться сборными лапами (глубина обработки 7-16 см) и сборными глубокорыхлителями (глубина обработки 12-18 см). Культиватор может работать во всех агроклиматических зонах, на всех типах почв, кроме каменистых, с уклоном поверхности поля не более 8%, влажностью почвы 12-25% и ее твердостью до 2,5 МПа.
Качество работы:
