ФГБУ «ПОВОЛЖСКАЯ ГОСУДАРСТВЕННАЯ ЗОНАЛЬНАЯ
МАШИНОИСПЫТАТЕЛЬНАЯ СТАНЦИЯ»

П р о т о к о л ы ы с п ы т а н и й

№ 08-65-2020 (5020962)

Бороны дисковой Rubin 10/700 КА

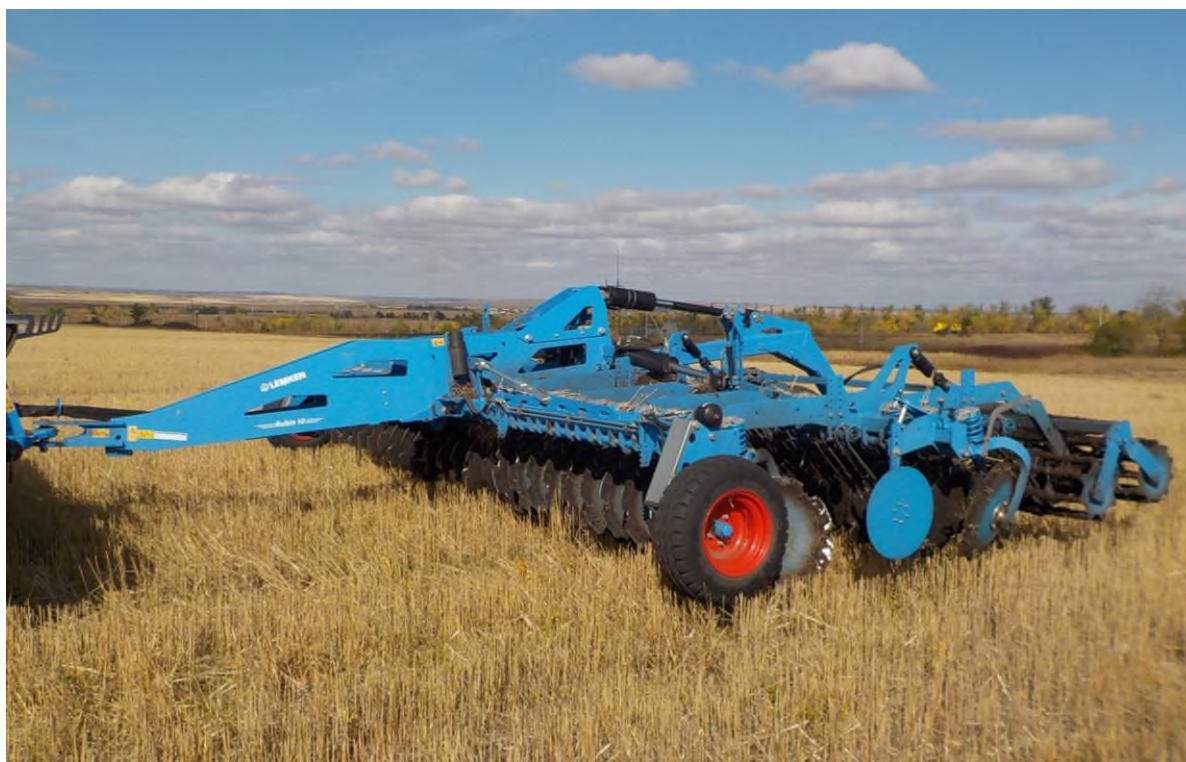
Описание конструкции машины
Борона дисковая является полунавесным гидрофицированным орудием, с двумя рядами (56 шт) дисков диаметром (610 мм). Сзади установлены 2 трубчато-планчатых катка диаметром 400-380 мм, для уплотнения почвы. Борона состоит из рамы с двумя секциями рабочих органов. Борона имеет 4 пневматических опорных колеса. Перевод машины из рабочего положения в транспортное осуществляется гидросистемой трактора.
