ФГБУ «ПОВОЛЖСКАЯ ГОСУДАРСТВЕННАЯ ЗОНАЛЬНАЯ
МАШИНОИСПЫТАТЕЛЬНАЯ СТАНЦИЯ»

П р о т о к о л и с п ы т а н и й

№ 08-21-2017 (5020542)

Культиватор КПО-13С.

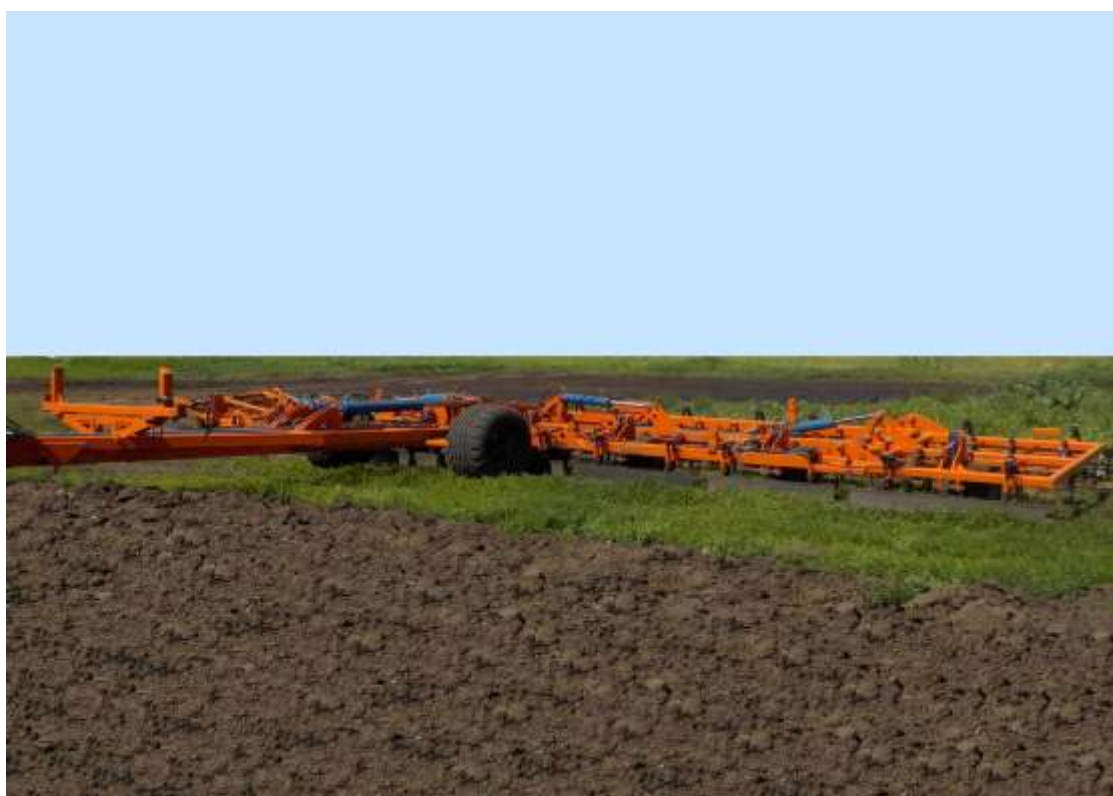
Описание конструкции машины
Рама культиватора представляет собой сварную конструкцию из труб прямоугольного сечения (120x80x60 мм). Агрегат состоит из прицепного устройства, средней рамы и двух складываемых в транспортное положение боковых рам и двух подкрылков. Рамы соединяются друг с другом шарнирно. На передних брусках рам, перед основными рабочими органами, установлены 8 выравнивателей, а на задних брусках – 8 секций катков (по 2 катка в каждой секции). Основные рабочие органы – стрельчатые лапы (111 шт.) на S – образных стойках, расположены на машине в 4 ряда.
