**ФГБУ «ПОВОЛЖСКАЯ ГОСУДАРСТВЕННАЯ ЗОНАЛЬНАЯ
МАШИНОИСПЫТАТЕЛЬНАЯ СТАНЦИЯ»**

П р о т о к о л и с п ы т а н и й

№ 08-37-2017 (5010142)

Плуг навесной корпусный 1L-220

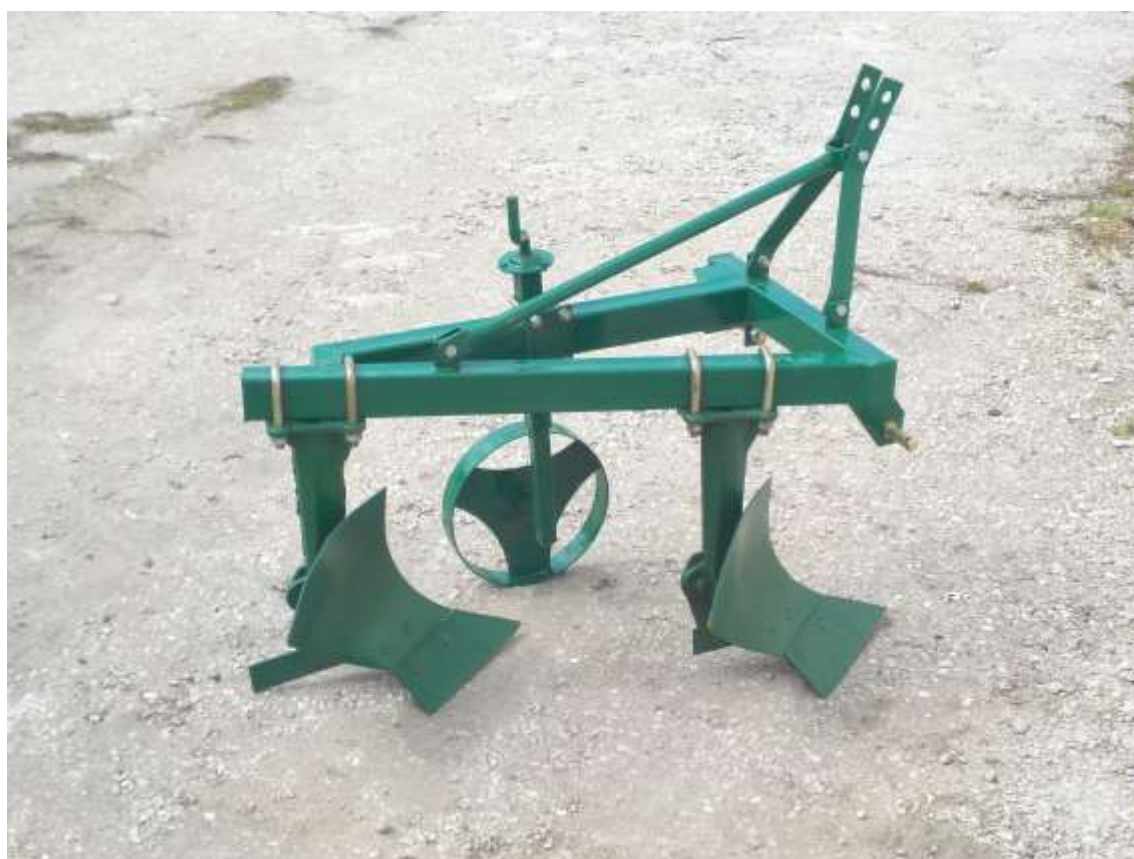
Результаты испытаний (краткие)	
Плуг навесной корпусный 1L-220	
Назначение	предназначен для отвальной пахоты почв на глубину до 22 см.
Качество работы:	
- глубина обработки (средняя), см	15
