П р о т о к о л ы ы п ы т а н и й

№ 03-14-17 (6240192)

Грабли-ворошилки роторные ГВР-6

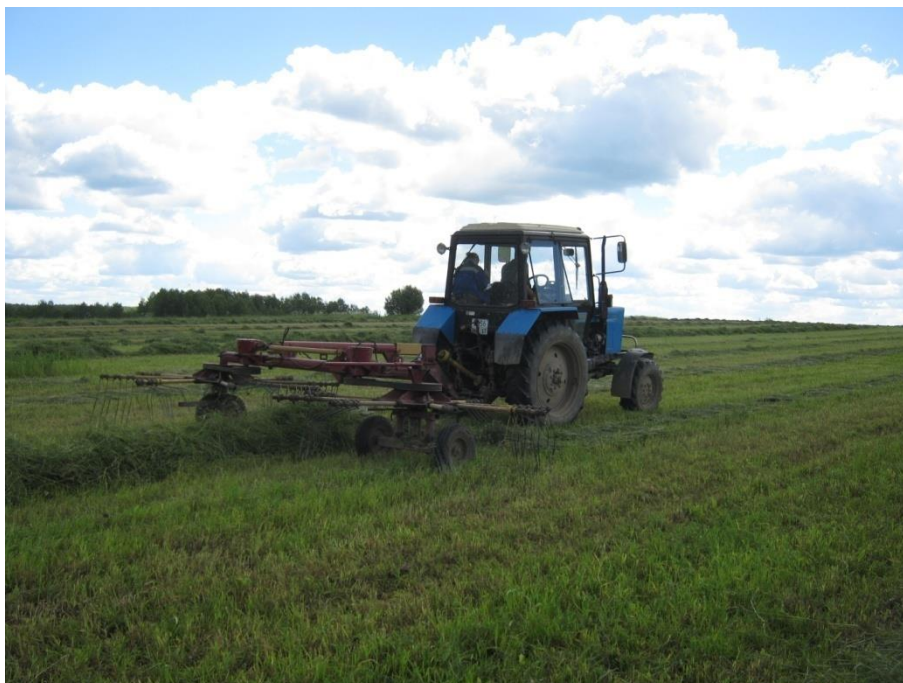
Краткие результаты испытаний	
Грабли-ворошилки роторные ГВР-6	
Назначение и описание конструкции машины	
<p>Грабли - ворошилки роторные ГВР-6 предназначены для сгребания травы из прокосов в валки, ворошения травы в прокосах, сдваивания, оборачивания и разбрасывания валков, в том числе соломы перед прессованием.</p> <p>Грабли состоят: из двух секций с роторами, одного цилиндрического и двух конических редукторов, трёх карданных валов, телескопической стойки с рабочими колёсами, оси с транспортными колёсами, прицепа, гидросистемы.</p>	
Качество работы:	
Характеристика валка:
