**П р о т о к о л  и с п ы т а н и й**

**№ 14-54-2018 (5010182)**

Плуг навесной ПБС-9

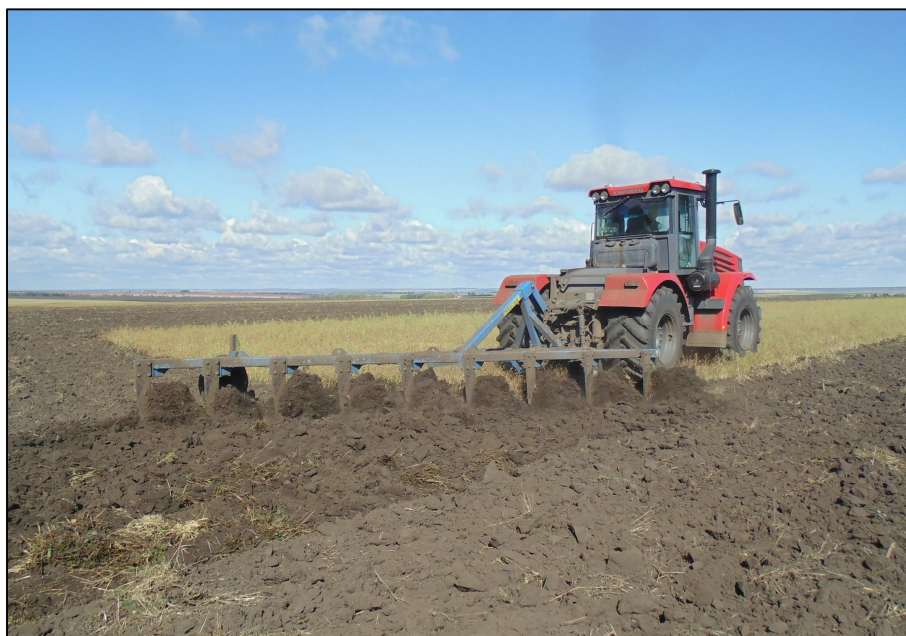
<b>Результаты испытаний</b>	
Плуг навесной ПБС-9	
<b>Назначение</b>	Плуг навесной ПБС-9 предназначен для пахоты различных почв под зерновые и технические культуры на глубину до 30 см.
<b>Качество работы:</b>	
Установочная глубина обработки, см	16
Крошение почвы, %: до 50 мм более 100 мм	82,26 5,42
Гребнистость поверхности почвы, см	3,8
Забивание и залипание рабочих органов	не наблюдалось
<b>Производительность</b> за час основного времени, га	6,19
<b>Условия эксплуатации:</b>

- навеска (присоединение) на трактор (способ агрегатирования)	навесной
- перевод в рабочее и транспортное положение	гидравлический
Агрегатирование	К-744 Р4
Эксплуатационная надежность	хорошая
Безопасность выполнения работ	обеспечена
<b>Описание конструкции машины</b>	
Основными узлами плуга являются: рама, корпуса, колеса, прицепное устройство.	
<b>Техническая характеристика</b>	
Показатели	Численные значения
Габаритные размеры плуга, мм:  длина ширина высота	  5630 5420 2030
Дорожный просвет, мм	620
Ширина захвата, мм	5420
Рабочая скорость, км/ч	7,0...11,0
Количество корпусов, шт.	9
Расстояние от опорной плоскости рабочих органов до нижней плоскости рамы, мм	760
Количество колес, шт.	2
