**П р о т о к о л   и с п ы т а н и й**

**№ 08-20-2018 (5020412)**

**Сцепки борон гидрофицированной СБГ-22-2 «Заря»**

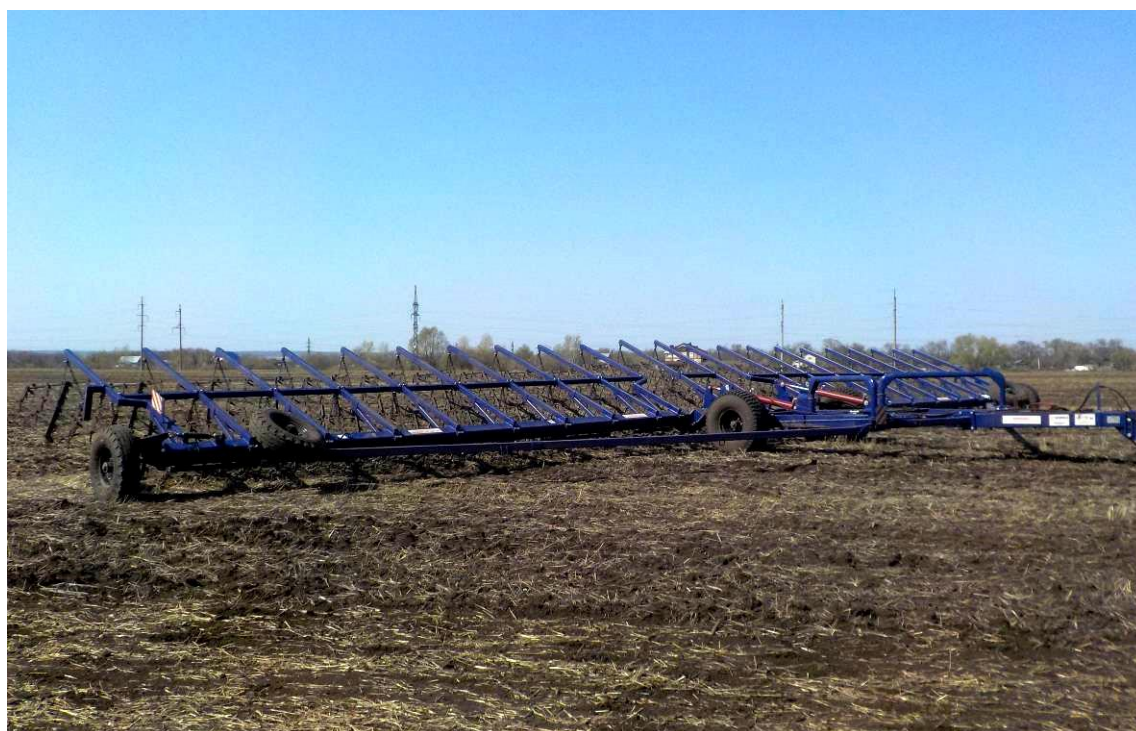
<b>Описание конструкции машины</b>
Основной несущий элемент сцепки борон - рама, состоящая из брусьев центрального и боковых, шарнирно соединённых между собой. К центральной части рамы крепится сница, на которой установлены гидроцилиндры для перевода бороны из транспортного положения в рабочее и обратно. К брусьям центральной и боковых частей рамы крепятся стрелы с кронштейнами и тягами, на которых подвешиваются бороны при помощи цепей. Глубина обработки зависит от угла наклона тяговой цепи.
