**Федеральное государственное бюджетное учреждение
Владимирская государственная зональная машиноиспытательная станция**

Протокол испытаний

№03-07-18 (6240242)

Борона рыхлитель - полольник «Активатор» ХС 9,0м

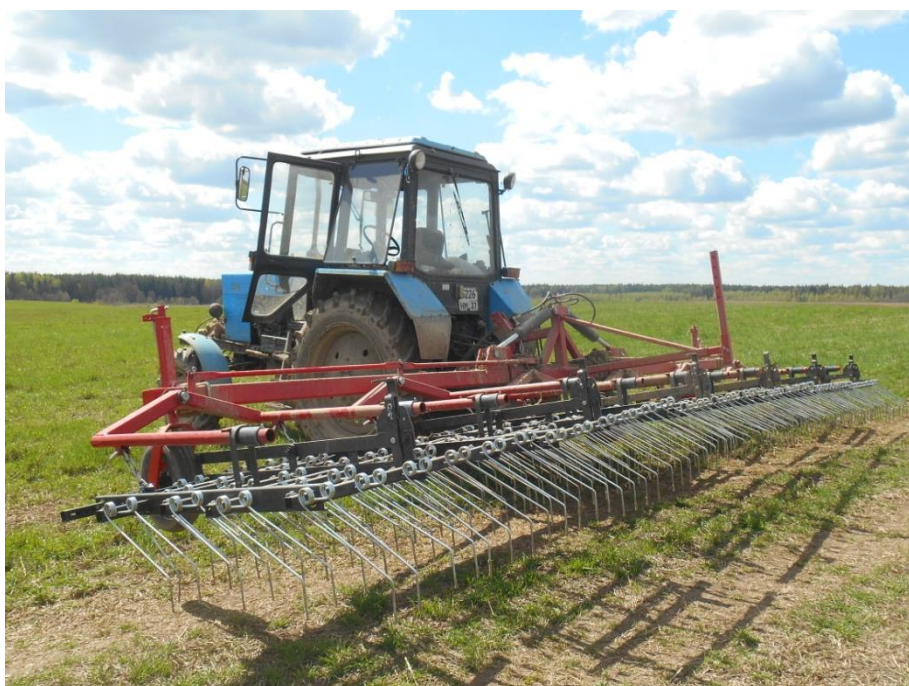
Краткие результаты испытаний	
Борона рыхлитель – полольник «Активатор» ХС 9,0м	
Назначение и описание конструкции машины	
<p>Борона рыхлитель – полольник «Активатор» ХС 9,0м предназначена для уничтожения сорняков, рыхления поверхности почвы для лучшей заделки зерна после посева, а также боронования лугов и озимых.</p> <p>Борона в своей основе имеет сочлененную рамную конструкцию с гидравлическим управлением. На осях в раме свободно закреплены колеблющиеся подвески с рабочими органами (пружинные зубья). Рабочие органы, установленные на крепежных балках подвески в пять рядов, образуют рабочую борону. Борона имеет шесть подвесок, т.е. шесть боронок, агрегируется с трактором по трёхточечной системе. При движении в рабочем положении борона опирается на пневматические колеса. Перевод бороны из транспортного положения в рабочее и наоборот осуществляется при помощи гидросистемы.</p> <p>Агрегируется с тракторами мощностью двигателя 90 – 100 л.с.</p>
