**Протокол испытаний**

**№ 03-65-18 (1130012)**

**Пресс-подборщик рулонный ПР-120**

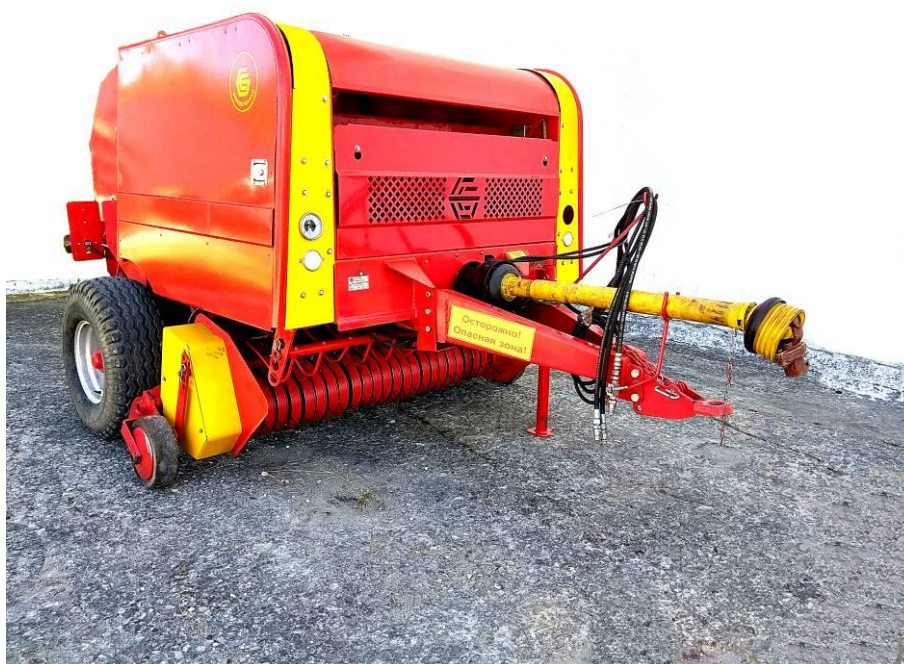
<b>Краткие результаты испытаний</b>	
<b>Пресс-подборщик рулонный ПР-120</b>	
<b>Назначение и описание конструкции машины</b>	
Пресс-подборщик рулонный ПР-120 предназначен для сбора и прессования сена, соломы и сенажа.	
Пресс-подборщик состоит из ходовой тележки (шасси), с установленной на неё прессовальной камерой и цепным конвейером, подборщиком, шарнирно подвешенным на шасси, питателем, механизмов обмотки шпагатом и сеткой, рамы, сницы, стойки, электро и гидрооборудования, блока управления.	
Пресс-подборщик рулонный ПР-120 испытывается впервые. В процессе испытаний в конструкцию пресс-подборщика внесено изменение, направленное на повышение технической надежности.	
<b>Качество работы:</b>	
Показатели	Численные значения
Подача (сено, солома), кг/с	2,5-3,4
Потери общие, %	0,5
Размеры рулона, см:
