**Федеральное государственное бюджетное учреждение  
«Северо-Западная государственная зональная  
машиноиспытательная станция»**

**Протокол испытаний  
№10-30-19 (6240692)**

**Борона дисковая тяжелая Л-114А-02**

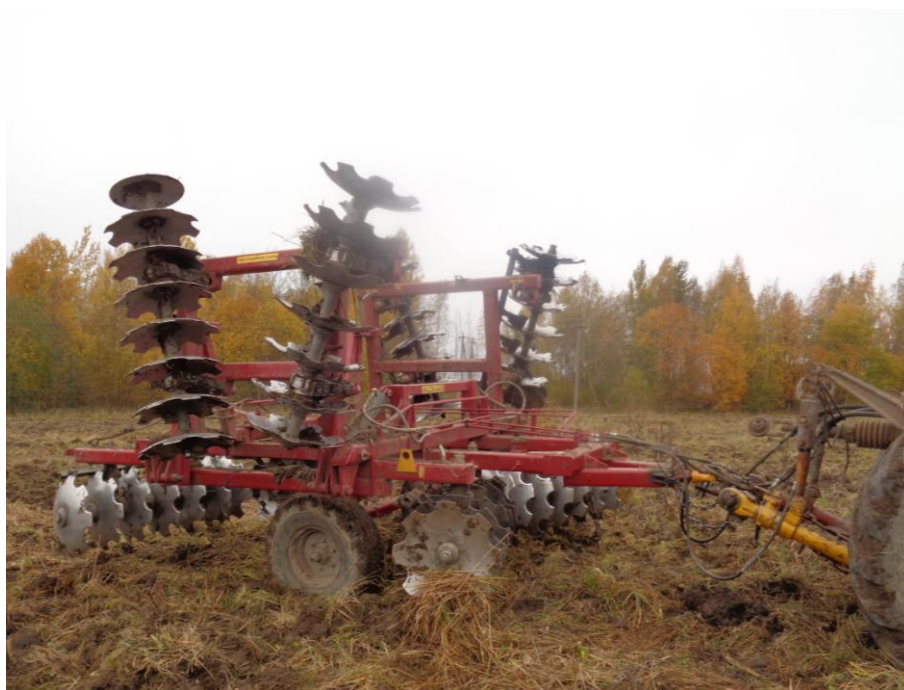
<b>Результаты испытаний (краткие)</b>	
<b>Бороны дисковой тяжелой Л-114А-02</b>	
<b>Назначение и описание конструкции машины</b>	
<p>Борона дисковая тяжелая Л-114А-02 предназначена для рыхления и подготовки почвы под посев, уничтожения сорняков и измельчения пожнивных остатков, для разделки пластов почвы, поднятых кустарниково-болотными плугами, или после вспашки целинных земель, для ухода за лугами и пастбищами, засоренными мелкими камнями размером не более 10 см и древесными остатками, толщиной до 2 см.</p> <p>Борона агрегируется с тракторами класса 5, оснащенными раздельно-агрегатной гидросистемой.</p> <p>Борона состоит из рамы с дышлом, на которой установлены секции батарей и ходовые колеса, левой и правой рамы с секциями батарей, гидросистемы, транспортной растяжки и страховочной цепи.</p> <p>Шарнирное соединение секций обеспечивает копирование рельефа. В дальнем транспорте борона фиксируется транспортными растяжками.</p> <p>Особенности конструкции:</p> <ul style="list-style-type: none"> <li>- изменение угла атаки дисковых батарей в пределах 12°, 15°, 18° для обеспечения подрезания и оборачивания почвы, хорошего их заглубления на почвах с различной влажностью и твердостью;</li> <li>- шарнирное соединение секций для копирования почвы.</li> </ul>
